Commune de Gingsheim

Travaux d'aménagement pour la lutte contre
les coulées d'eaux boueuses

**COMPTE-RENDU DE LA REUNION N°6
du 11 juin 2012**

Affaire 4 63 1038

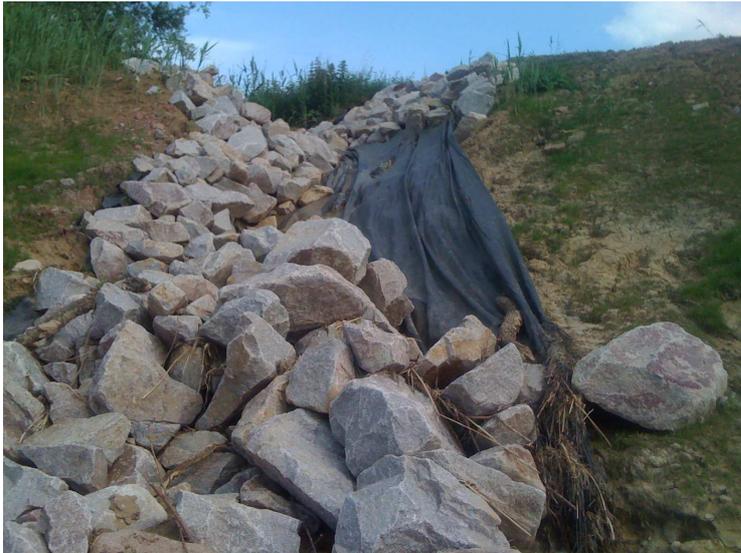
3. SUIVI DU CHANTIER 3.1. Avancement des travaux RAS	
4. DIVERS Visite du bassin écrêteur de crue. Fonctionnement du bassin à moitié plein dans la nuit du 21 mai 2012. 2 épisodes orageux avec une première précipitation atteignant une quinzaine de millimètres puis une deuxième pluie de 30 millimètres. Selon M. Le Maire, l'ouvrage a permis d'éviter l'inondation du village depuis le bassin versant nord. Lors de la visite du jour, on a constaté : <ul style="list-style-type: none"> ➤ une couche de boue en fond de bassin d'environ 30 centimètres ; ➤ on a constaté un engazonnement irrégulier et la reprise d'espèce indésirable (chardon) ; ➤ une érosion ponctuelle du talus le long du chemin d'exploitation ; ➤ le désappareillage des enrochements au niveau des descentes d'eau. Il sera nécessaire, lorsque les conditions seront plus clémentes (temps plus sec) pour l'accès aux ouvrages et au bassin : <ul style="list-style-type: none"> ➤ l'entretien du fond du bassin par l'évacuation des boues accumulées ; ➤ la reprise des descentes d'eau par EUROVIA ; ➤ la reprise de l'enherbement des talus par EUROVIA ; ➤ la reprise d'une partie de l'affaissement du talus, côté chemin d'exploitation, par la mise en place de fascines de saules longitudinales, sous contrôle du CG67.
